RESERVOIR UND SAMMELBRUNNENSTUBE RINDERWEIDHAU

Das Reservoir und die Sammelbrunnenstube Rinderweidhau befinden sich südwestlich vom Bisliker-Weiher in der Gemeinde Affoltern a.A.

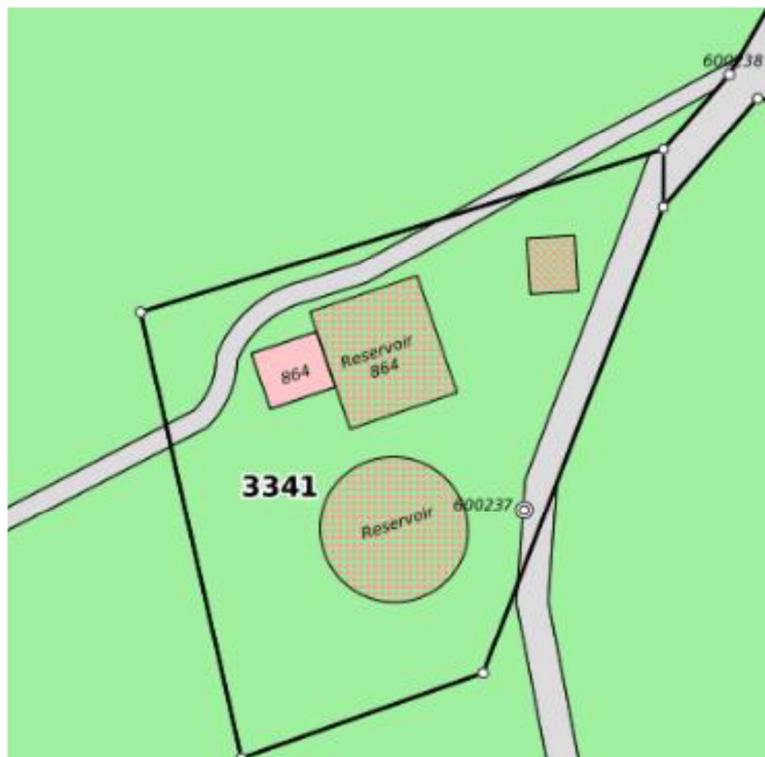
Das Reservoir wie auch die Sammelbrunnenstube befinden sich in der Gewässerschutzzone der Quellen Rinderweid. Das Reservoir liegt grösstenteils in der Zone S2 (engere Schutzzone), die Sammelbrunnenstube in der Zone S3 (weitere Schutzzone). Dies kann die Auflagen bei einer Sanierung beeinflussen, da im Falle eines Um- oder Neubaus ein Baubewilligungsverfahren erforderlich ist.
